UNE DYNAMIQUE D'EMBOISEMENT

Un lit endigué dans lequel une végétation se développe fortement

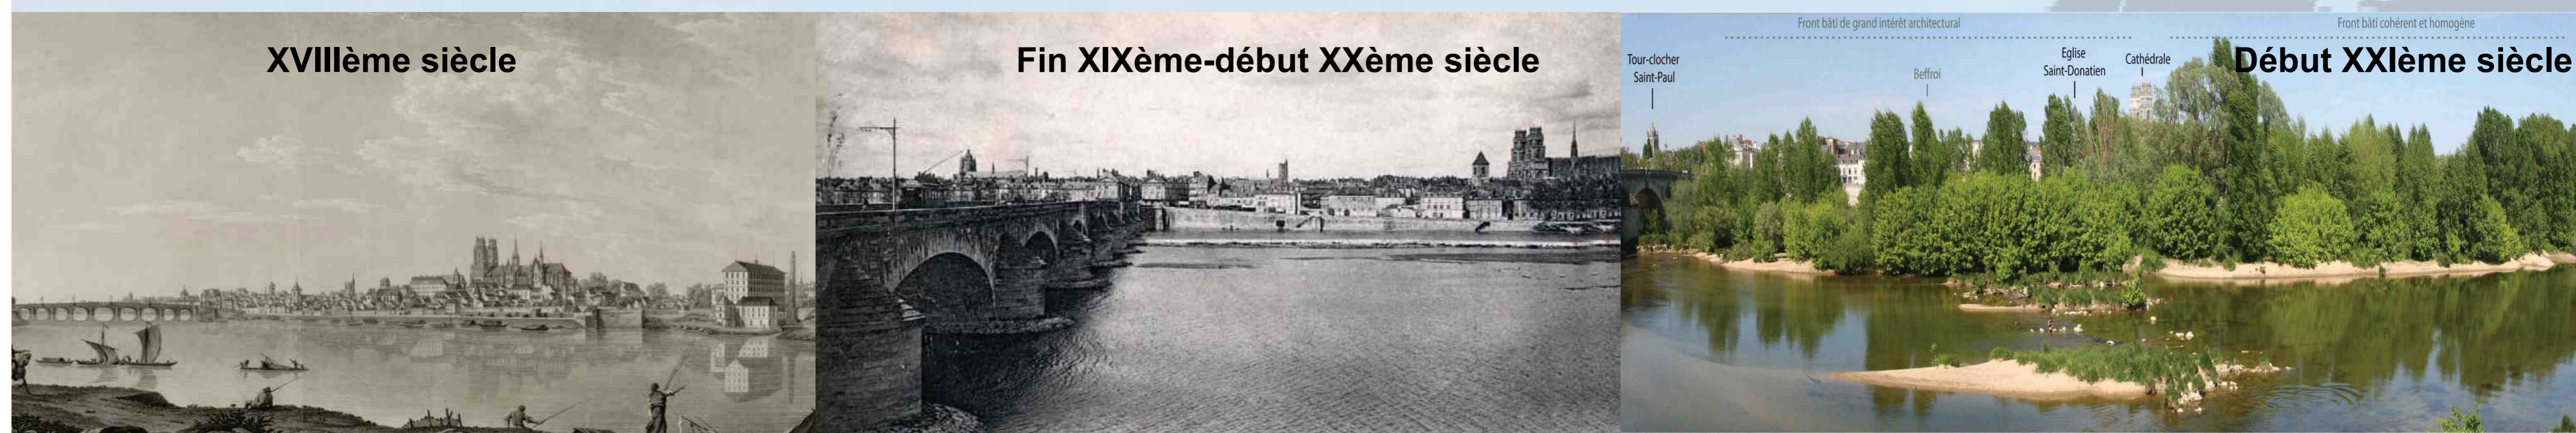
Évolution du paysage ligérien en amont du pont Georges V à Orléans – de gauche à droite : J. SALMON, auteur inconnu – Archives municipales d'Orléans (2FI43), Dreal Centre-Val de Loire

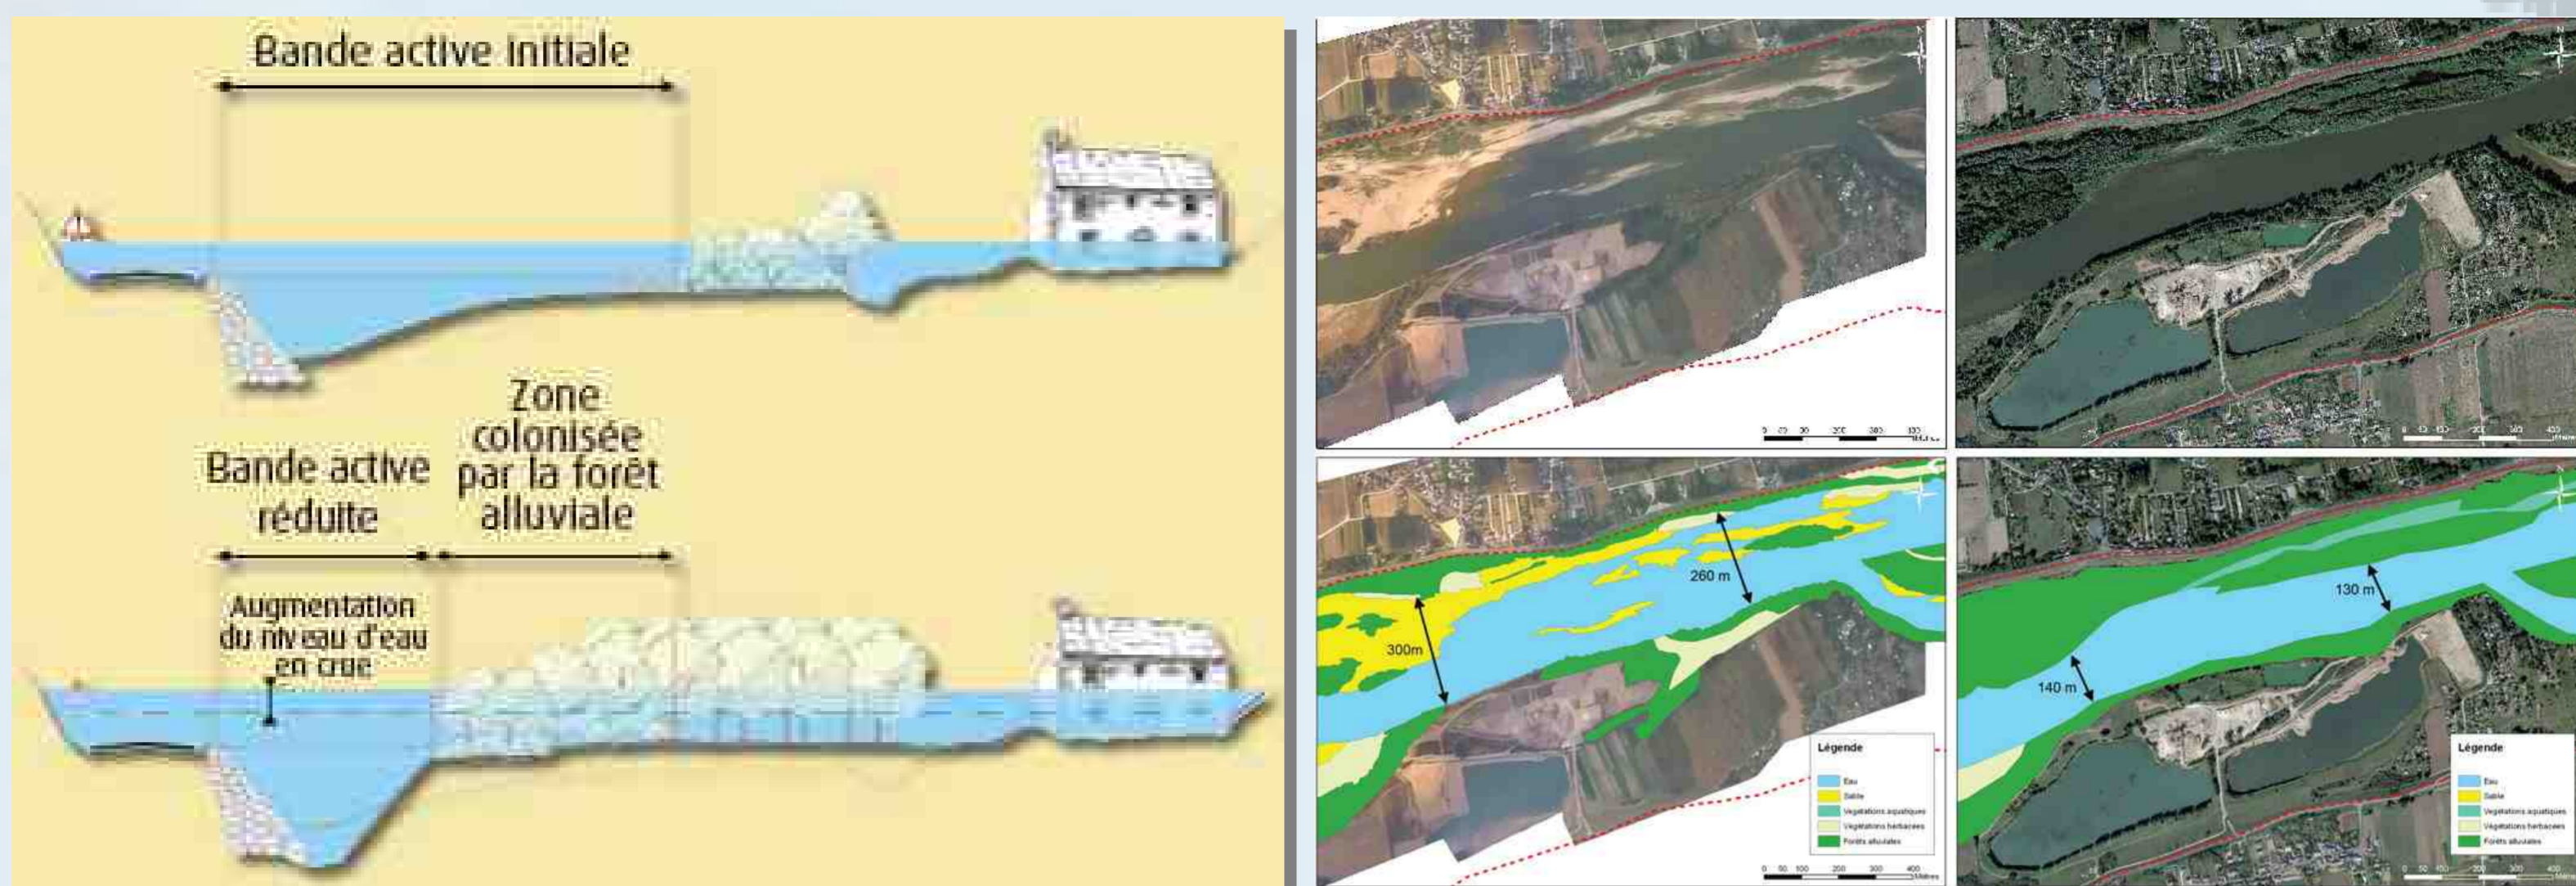
Entre 1995 et 2010, sur les communes de Fondettes et La Riche, la bande active s'est réduite de 150 mètres, soit une réduction de 50 % de la largeur initiale
(Source : Dreal Centre Val de Loire)

Entre 1995 et 2010, sur les communes de Fondettes et La Riche, la largeur d'écoulement sans végétation ligneuse s'est rétractée sur certaines zones de plus de 50 %
(Source : Dreal Centre Val de Loire)

Dans certaines zones, jusqu'à 150 mètres de rétrécissement du lit mineur de la Loire, gênant le bon écoulement de l'eau en cas de crue et créant une sur-inondation (jusqu'à 50cm de rehausse du niveau d'eau en crue). Les zones ouvertes se sont donc végétalisées avec le risque de créer des embâcles lors des inondations.

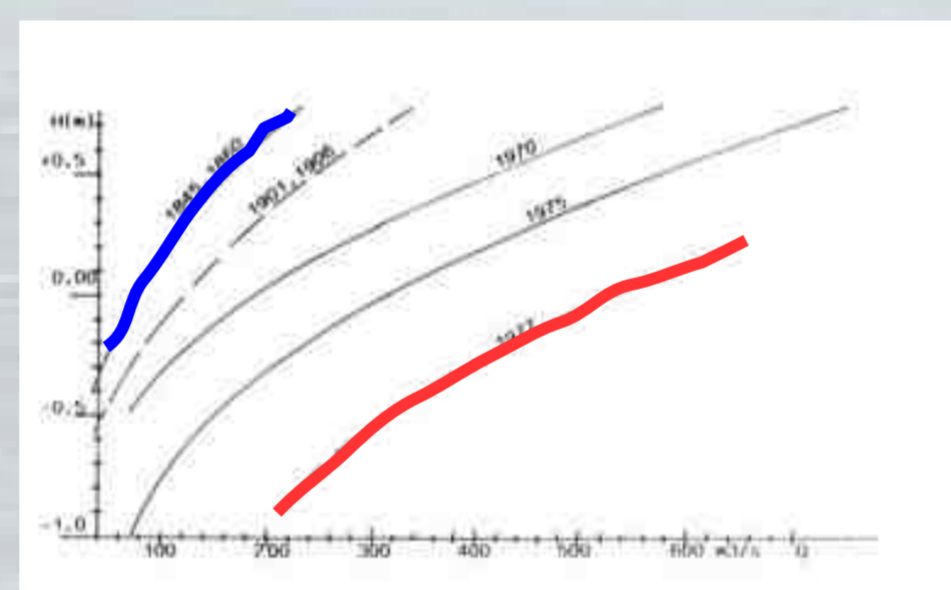
Évolution de la ligne d'eau à Tours
(Source : Revue géographique de Lyon)
2 mètres en moins entre 1845 (courbe bleue) et 1977 (courbe rouge)

Un enfoncement du lit du fleuve et un abaissement de la ligne d'eau qui se poursuivent

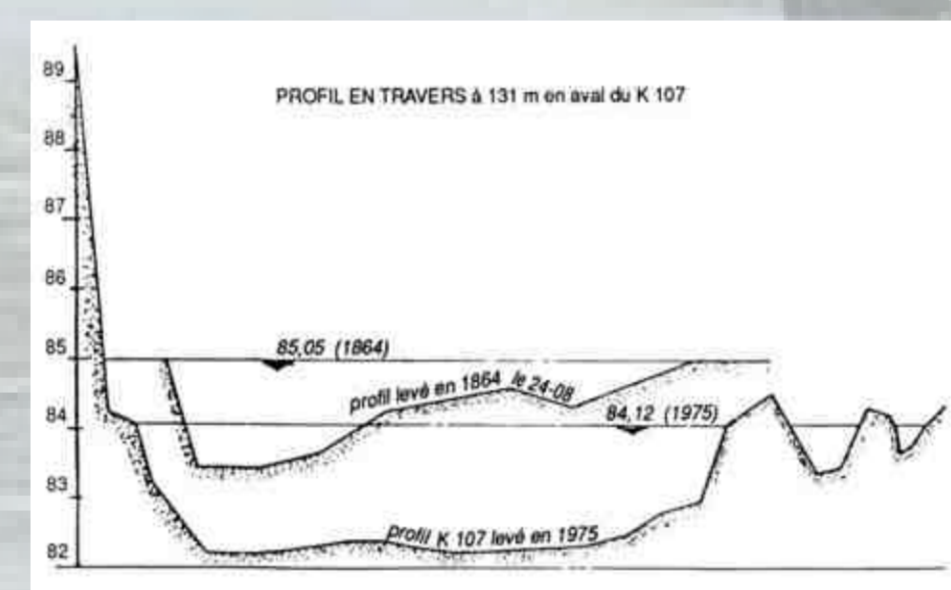
Profil en travers du lit mineur de la Loire en aval d'Orléans
(Source : Revue géographique de Lyon)
Un net creusement du lit entre 1864 et 1975

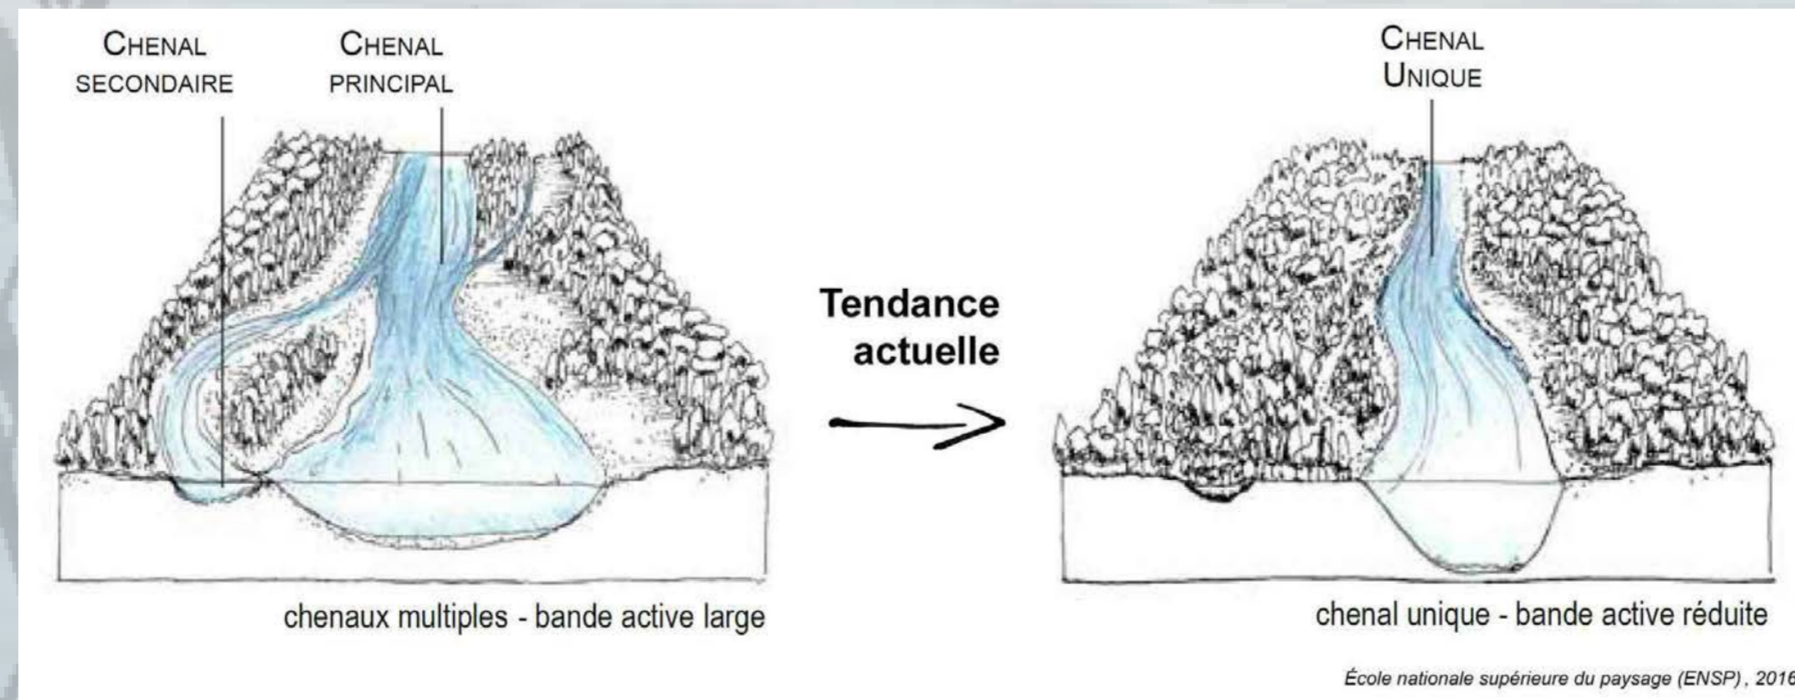
Une diminution de l'écoulement dans les bras secondaires du fleuve jusqu'au point de ne plus être assez suffisant pour les alimenter. Régulièrement mis en eau, ils peuvent amortir les crues. Asséchés trop longtemps, ils ne peuvent plus jouer ce rôle.

L'enfoncement du lit et les faibles débits ont conduit à des apparitions plus longues et plus fréquentes de bancs. La forêt alluviale a pu coloniser ces milieux ouverts

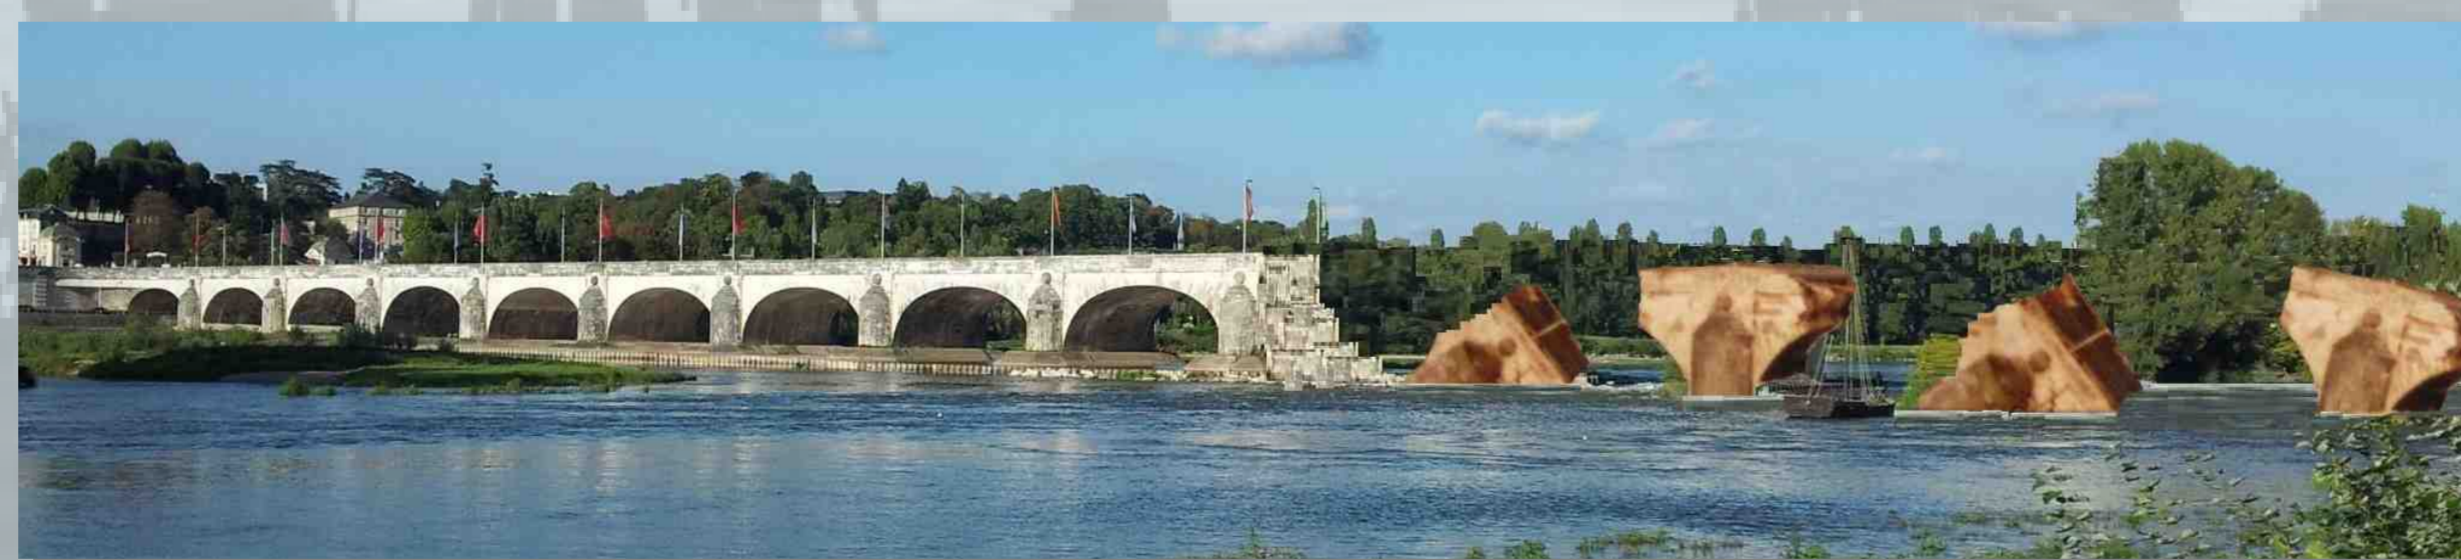
Effondrement du pont Wilson, à Tours, le 9 avril 1978.

Photomontage septembre 2015 – avril 1978
(Image-conception : DDT 37)

La déstabilisation des ouvrages d'art : ponts, pieds de digues, etc.

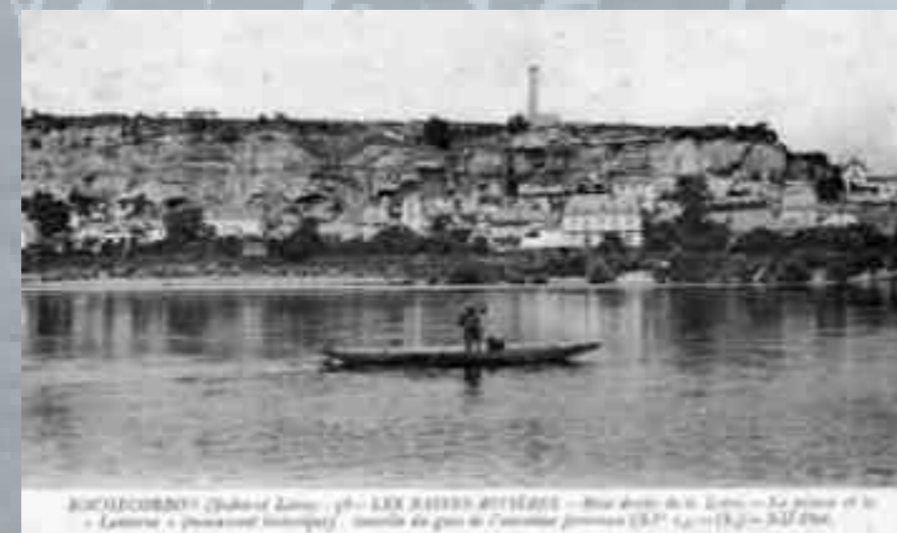
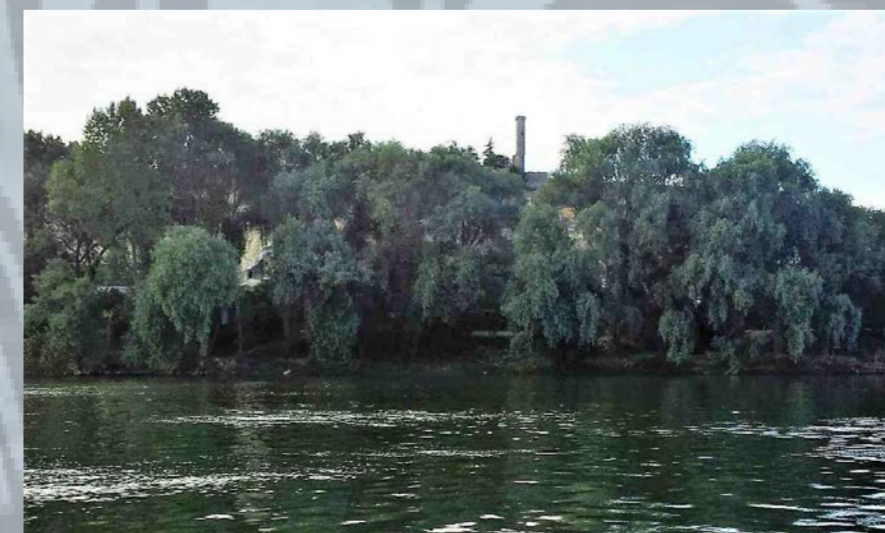
La tour lanterne, à Rochecorbon, vue depuis la Loire vers 1900...

...la même vue en 2016
(Image : DDT 37)
